# 能登半島地震で示された河北潟地域の災害に対する脆弱性

高橋 久・川原 奈苗

河北潟湖沼研究所

要約：2024年1月1日に発生した能登半島地震は、河北潟流域では震度5強ないし5弱であったにもかかわらず甚大な被害が見られた。被害は内灘砂丘の河北潟側の裾部と河北潟干拓地の締切堤防で顕著であったが、その被害程度には場所により大きな差異が見られた。内灘砂丘裾部の地点間での被害の著しい差は過去の土地改変と関係していること、干拓地堤防の被害程度については築堤方法との関係が示唆された。

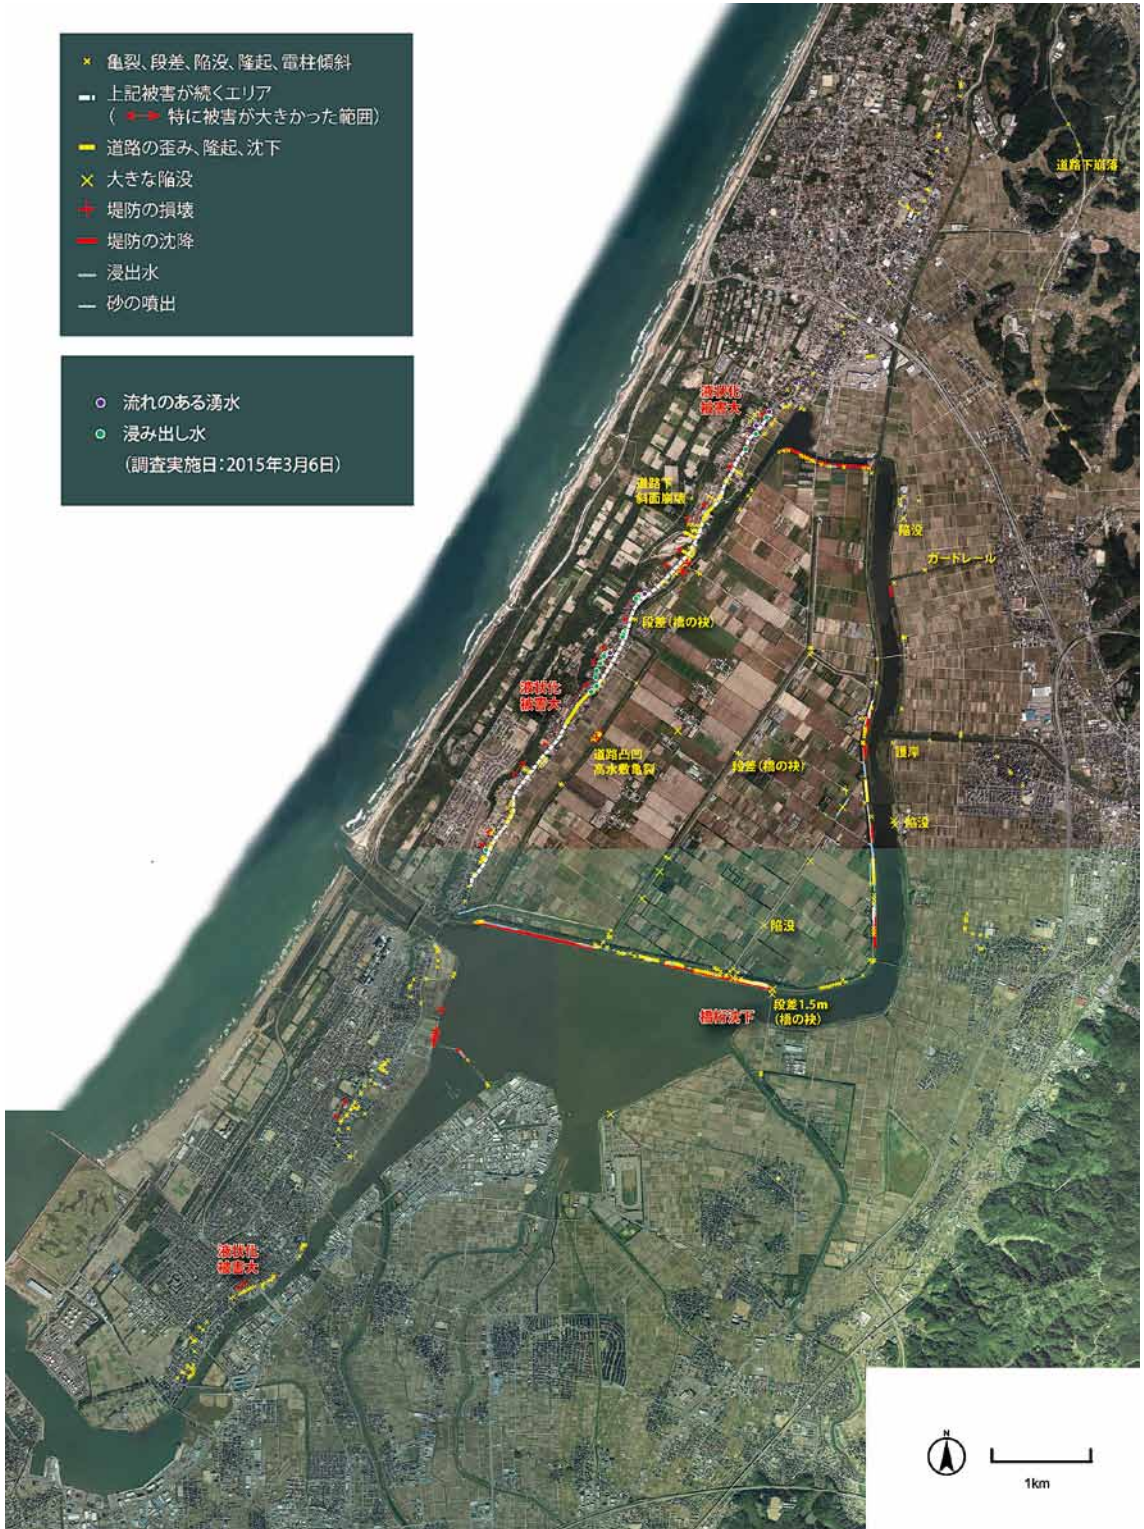
図 2. 被害が見られた地点と被害状況。ベースの図は、国土地理院撮影の空中写真（全国最新写真（シームレス）、2024年3月30日時点）より作成。

調査地全体の被害状況の調査結果を図 2 にまとめた。液状化に伴う道路の陥没、亀裂、隆起、建物の傾斜が広域で確認されたが、特に被害が大きかったのは、内灘砂丘の河北潟側の裾部であった。内灘砂丘は河北潟と日本海を分断する南北に長い丘であり、その裾部は河北潟と日本海に接する。今回の地震被害は河北潟側の砂丘裾部のみで見られ、日本海側ではほとんど確認されなかった。また、河北潟側の裾部でも場所によって大きく被害状況が偏っており、かほく市大崎、内灘町室から西荒屋、内灘町鶴ヶ丘、内灘町向栗崎から金沢市栗崎などに深刻な被害が確認された（図 3a-c の写真）。

図 2 に示されるとおり、河北潟干拓地の締切堤防のうち河北潟調整池（本湖）に面した直線の堤防（正面堤防という）の損壊が著しかった。特に正面堤防の西側半分において被害が甚大であり、ほぼ堤防が消失していた。1 月 4 日に現地を訪れた際には既に堤防の応急工事により土嚢が積み重ねられていたが、土嚢と土嚢の間や、まだ土嚢が積み上がっていない部分から潟の水が干拓地に流れ込んで、堤防に沿った周回道路は水没して川になっていた。

次に東部承水路沿いの堤防のうち南側半分（東部承水路 1 号堤防）にも甚大な被害が見られた。堤防が消失するまでには至っていなかったが、最大で 1 m 以上の堤防の沈下が見られた。

また、干拓地の北側の東西方向に延びる堤防（西部承水路堤防）の直線部分についても被害が大きかった。西部承水路堤防の南北に延びる部分については被害の程度は小さかった。

黄色×（小）：亀裂・段差・陥没・隆起・電柱の傾斜等の被害確認地点。白線（太）：被害が連続した箇所（特に被害が大きかった範囲を赤↔で示した）。黄色×（大）：大きな陥没。赤+：堤防の損壊を確認した地点。赤線：堤防の沈下を確認した地点。青線：浸出水が確認された地点。白線（細）：噴砂が確認された地点。紫○：2015年の調査で流れのある湧水が確認された地点（本文参照）。緑○：同調査で僅かに浸出水が確認された地点。

湧水が確認された地点を図2にプロットしたが、被害が大きかったところと大まかには重なっているようにみえる。また2015年の調査では西荒屋では湧水は見られなかったが、住民からの情報に基づき2024年3月30日に集落から河北潟に下がったところで大量の地下水が湧いているのを確認した。地下水の滲筋が被害の大きさと関係しているのか、また地下水の滲筋が構造物によって遮断されていないのかなど、今後解明されることが望まれる。

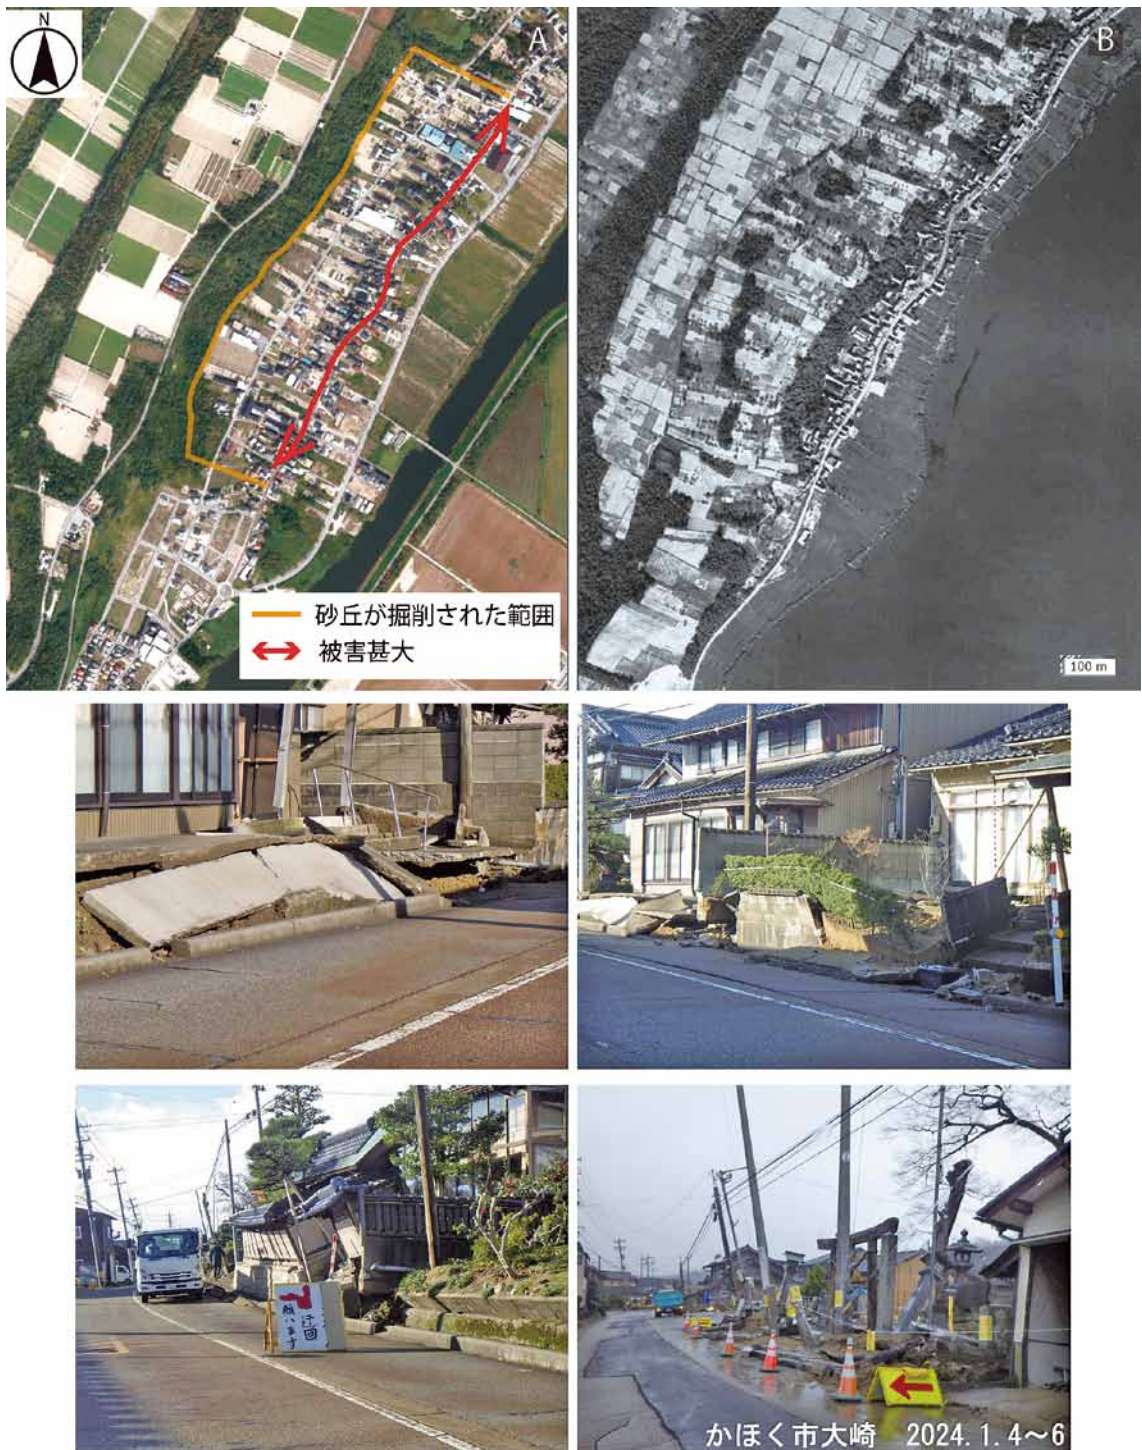
図 3a. 被害が深刻だったかほく市大崎の被害状況と、付近の震災前と 1960 年代の空中写真の比較. 出典: 国土地理院撮影の空中写真 (A: 全国最新写真 (シームレス), B: 年代別空中写真 (1961 年-1969 年), 2024 年 3 月 30 日時点).

特に被害が大きかったかほく市大崎の背後砂丘は国営河北潟干拓事業（1963年開始）における西部承水路堤防建設に必要な150万 $\text{m}^3$ の土砂取場とされ、大規模な掘削がおこなわれている（北陸農政局・河北潟干拓建設事業所、1985）。図3aに大崎地区の干拓前と最近の空中写真を示した。橙線で土砂採取が行われたエリアを示しているが、被害が甚大だったエリアとほぼ一致しており、特に土砂採取された境界線より北側ではその南側と比べて被害が極端に軽微であった。

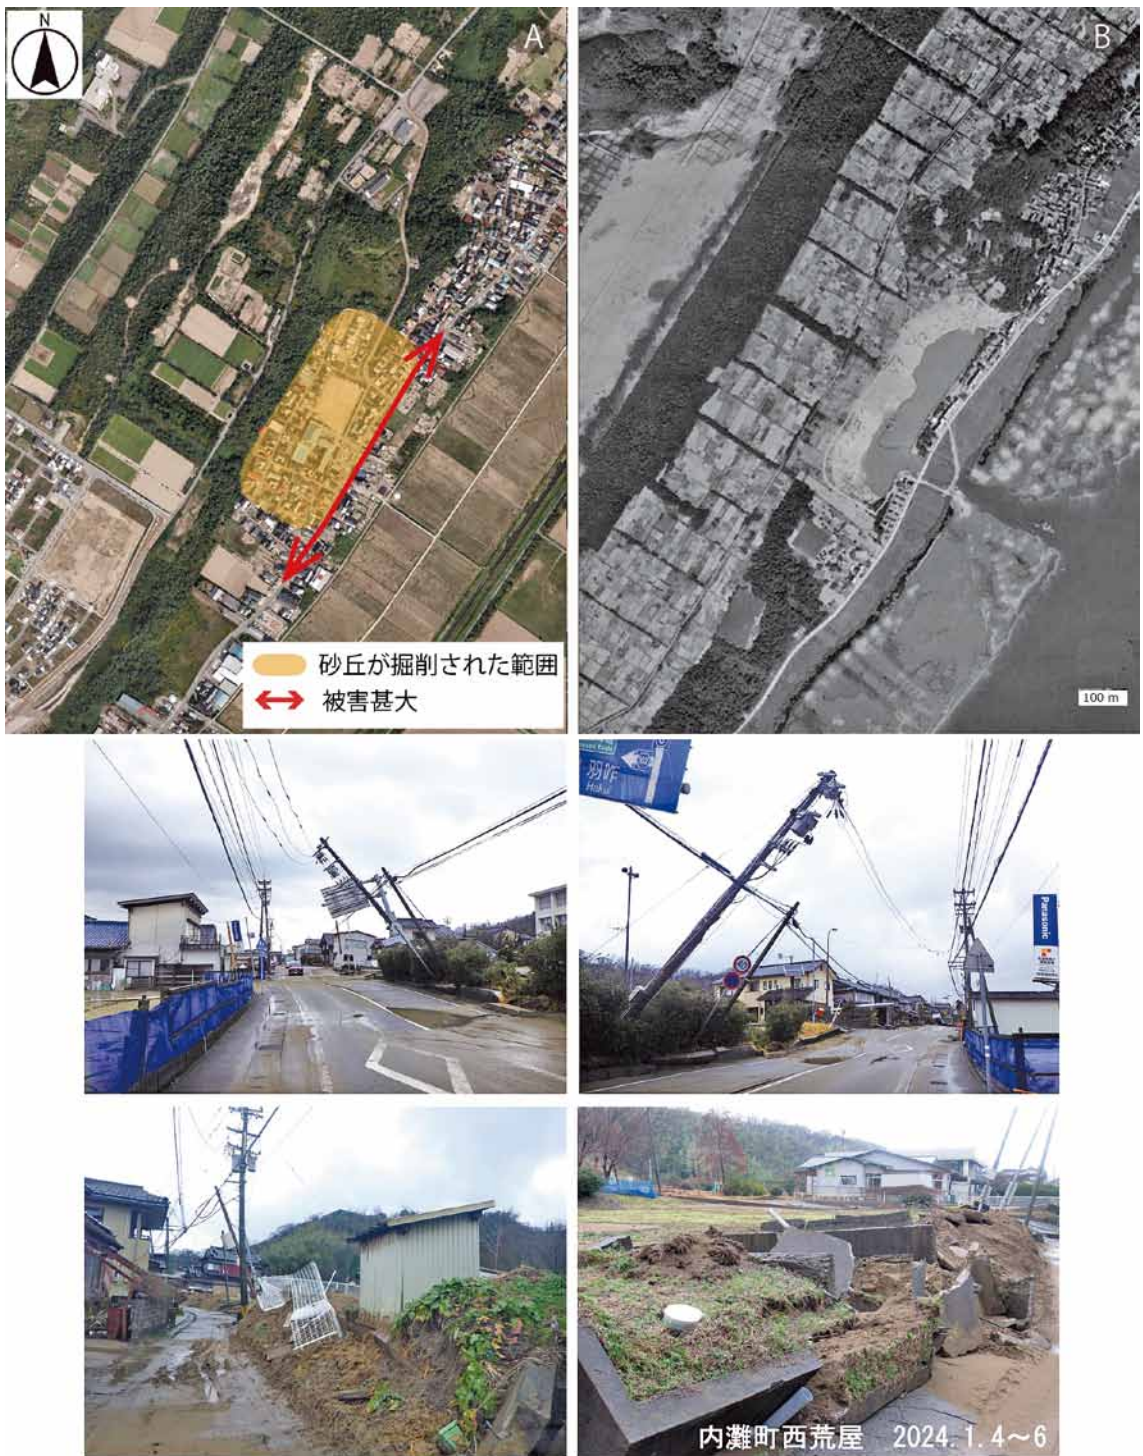
図 3b. 被害が深刻だった内灘町西荒屋の被害状況と、付近の震災前と1960年代の空中写真の比較. 出典: 国土地理院撮影の空中写真 (A: 全国最新写真 (シームレス), B: 年代別空中写真 (1961年-1969年), 2024年3月30日時点).

かほく市大崎と並び被害が大きかった内灘町西荒屋では、1961年から64年にかけて水田造成のための河北潟の埋立が行われたが、その際の土砂を現在の西荒屋小学校付近から採取している（内灘町史編さん専門委員会、1982）。図3bに1960年代と最近の西荒屋付近の空中写真を示したが、1960年代の写真からは土砂採取場が池となっていることがわかる。ジェットポンプで砂丘を崩し一時的な水面をつくり、ポンプ船で土砂を運搬したものと思われる。

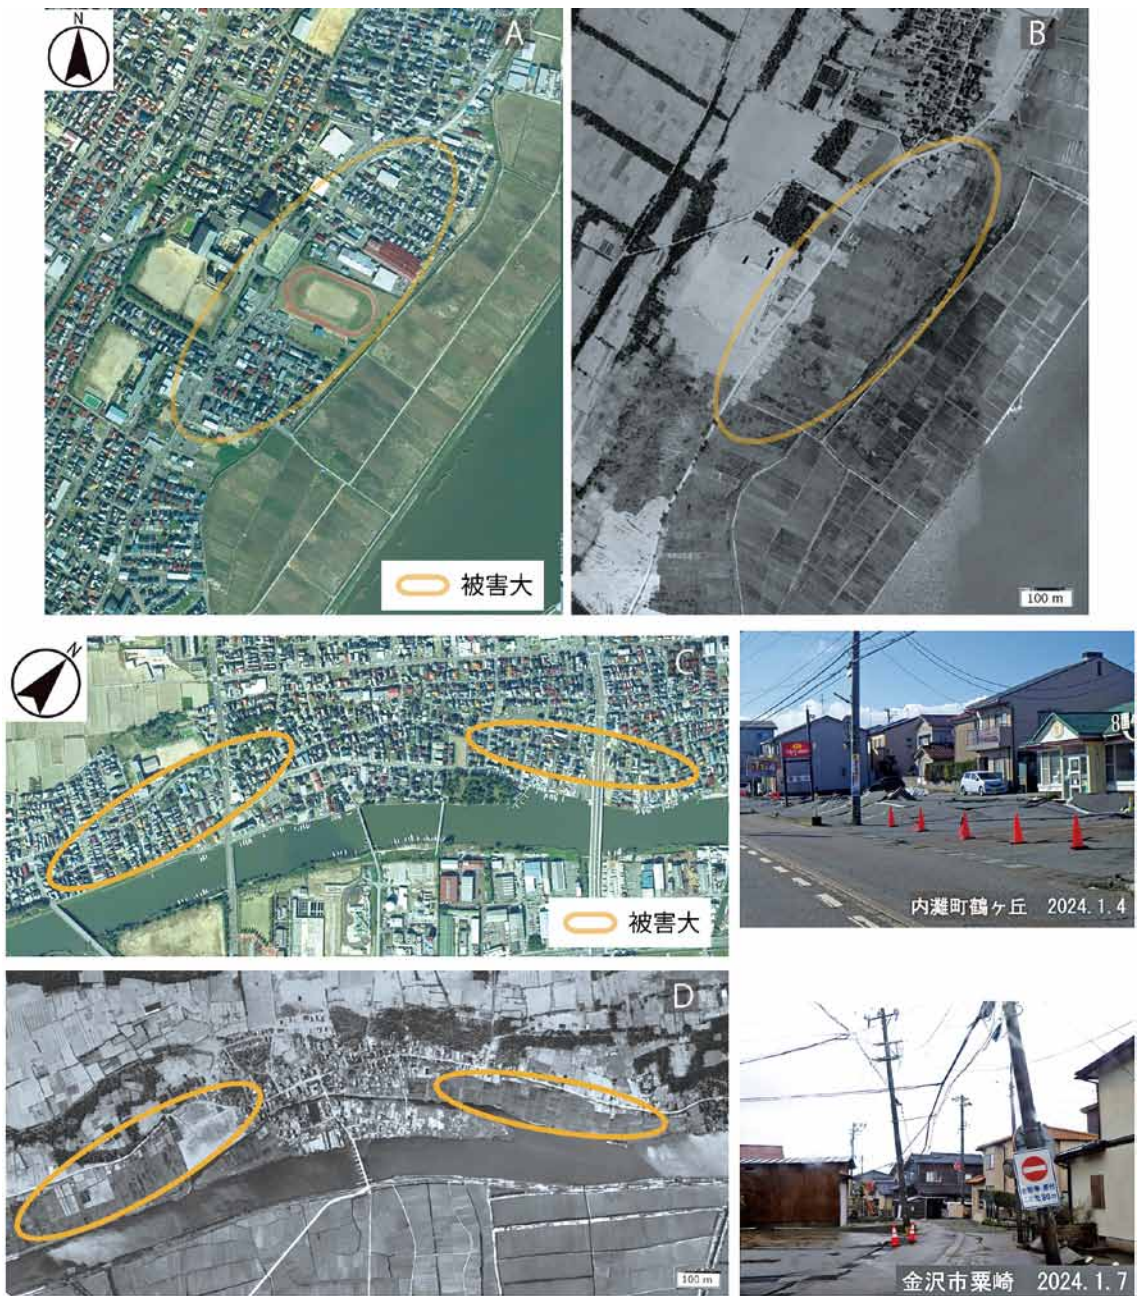
図 3c. 被害が深刻だった内灘町鶴ヶ丘と内灘町向粟崎～金沢市粟崎町の被害状況と、付近の震災前と1960年代の空中写真の比較. 出典: 国土地理院撮影の空中写真 (A, C: 全国最新写真 (シームレス), B, D: 年代別空中写真 (1961年-1969年), 2024年3月30日時点).

図3cには、次に被害が大きかった内灘町鶴ヶ丘と内灘町向栗崎から金沢市栗崎町エリアについて、1960年代と最近の空中写真を比較した。被害が大きかったエリアは、1960年代は水田であったことがわかる。またこの水田は河北潟湖岸の埋立により造成されたものである。この埋立水田について内灘町史に以下の注目すべき記述が見られる。「これらの埋立の中で注目されるのは埋立土砂の相違である。向栗崎地先は前述のように河北潟の泥土を主として用いたのに対し、大根布以北の集落ではそれぞれ集落背後の砂丘崖の砂を主として用いた。」「この埋立土砂の相違は現在に至って大きな違いとなって現れた。すなわち、向栗崎地先においては水田面の地盤沈下が著しく、とくに湖面に接した堤防の内側20メートルが大きな地盤沈下をしている」「これに対して大根布以北ではこのような地盤沈下はほとんど生じていない」。このことから、大根布以南にある鶴ヶ丘、向栗崎、栗崎の埋立水田は土壌が軟弱であった可能性が考えられる。

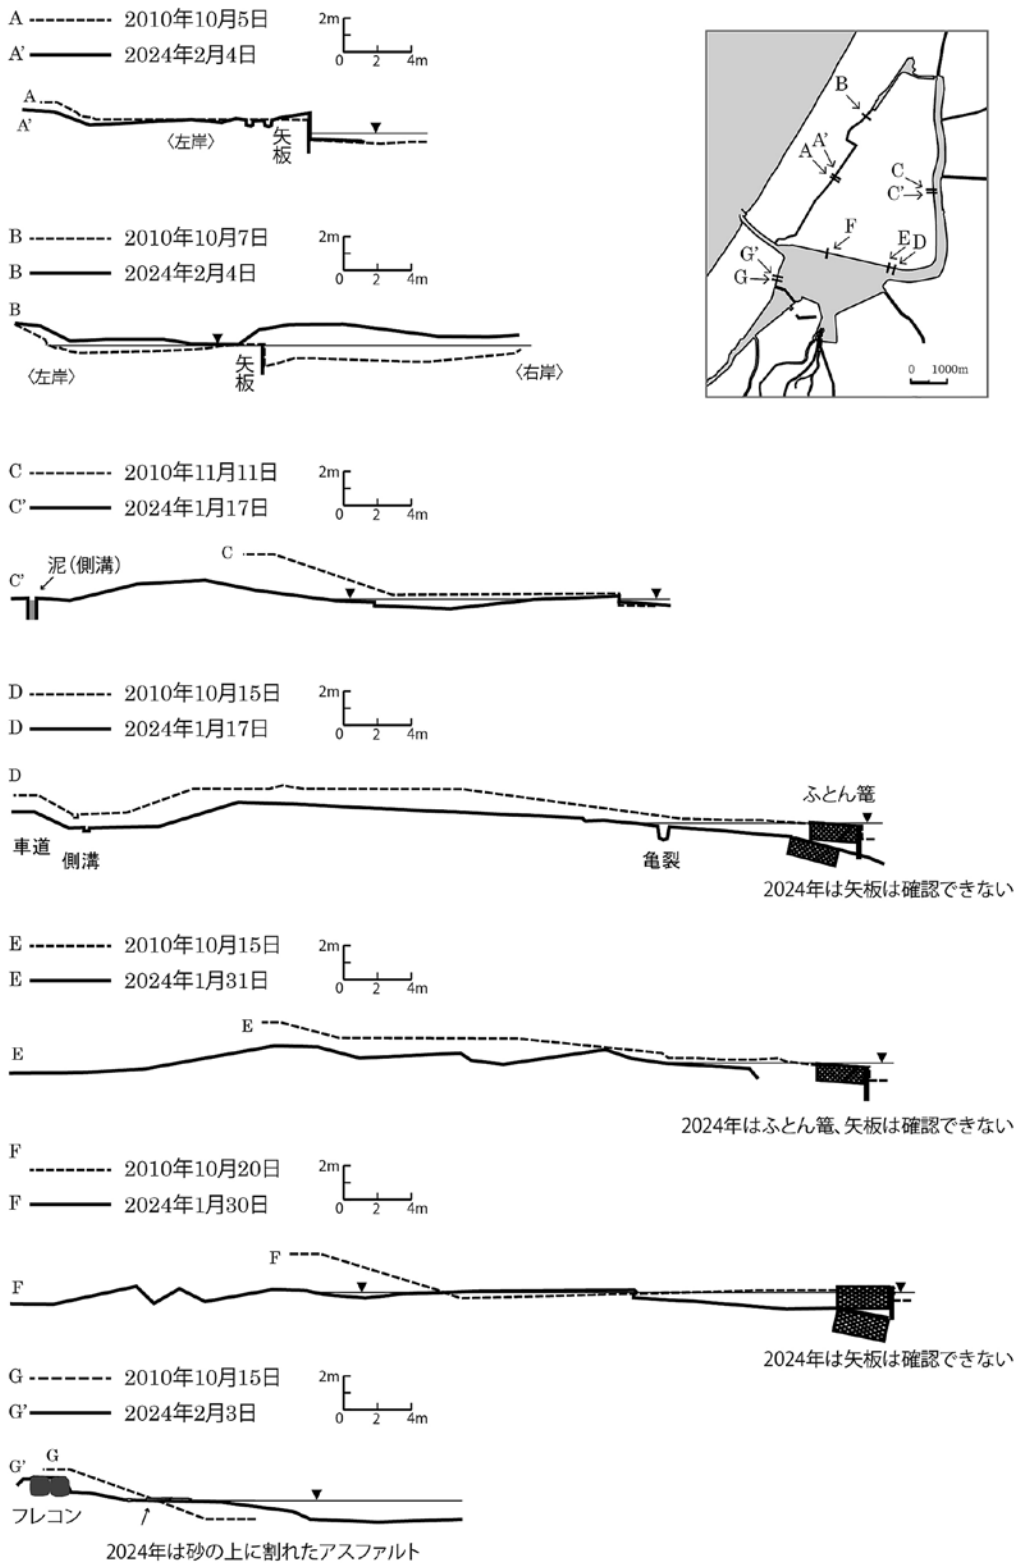
図 4 に現地の測量結果から作成した断面図を示した。2 地点で堤防の崩壊が見られた西部承水路堤防のうち 1 地点（図 4 の A'）は、2010 年に調査を行った近傍の地点（図 4 の A）と比較すると、堤防が約 50 cm 低くなっていた。また、干拓地側の法面の崩落が確認された。さらに、高水敷部分に亀裂が入り、矢板はやや隆起していた。もう 1 地点（図 4 の B）は、測定断面においては西部承水路左岸側にあたる堤体は残っていたが、その近傍の堤体は崩落しており、測定時には既に土嚢が積まれていた。また、右岸側（内灘砂丘側）の岸が干拓地方向に向かって大きく流動しており、本来の水路は完全に土砂で埋まり、左岸側の高水敷部分に滞筋ができていた。

東部承水路 1 号堤防のうち堤防沈下の著しい地点の状況を図 4 の C に示した。2010 年に C の近傍にあたる C' において断面を測定しており、そのデータと比較すると約 2 m 堤防が沈下していることがわかる。

正面堤防は 2010 年より大規模な堤防の嵩上げ工事が行われており、堤防の計画高 3 m にあわせた嵩上げと高水敷部分の浚渫残土による盛土が施されており、堤防頂部より湖側の高水敷先端までは緩やかな斜面となっていた。3 地点の調査を実施したが、比較に用いた 2010 年の調査はいずれも工事後に実施されたものである。才田大橋に近い地点（図 4 の D）では、堤防の沈下は 80 cm 程度であったが高水敷部分の沈下が著しく、高水敷の先端にあたる鋼矢板の上部コンクリートの沈下が確認された。

才田大橋から西方向へ離れるにつれ沈下が著しくなり、E 地点（図 4 の E）では 1 m 程度弱の堤防の沈下が確認された。また、高水敷部分は波打っており、水際での沈下が著しく、調査では矢板上部のコンクリートやその手前にあったフン篋は確認できなかった。

F 地点（図 4 の F）は、1 km 以上に亘ってほぼ堤防が消失した地点であり、調査地点では約 2.4 m の沈下

が確認されている。また、高水敷先端のフン篋や矢板頂部のコンクリートは確認できなかった。

周辺堤防のうち内灘町大根布の堤防が崩落した地点の調査データを図 4 の G' に示した。この地点は地震前の 2023 年時点で堤防の損壊が確認されていた。調査時には既に大型土嚢で補強されていたが、2010 年の近傍地点でのデータ（4 の G）と比較すると堤防がほぼ崩れてしまったことがわかる。

図 4. 堤防の断面図。実線は今回の調査の測量データに基づき作成した断面図。点線は河北潟湖沼研究所による過去の測量データより作成した断面図。水位ラインは水門操作規定の基準水位（東部承水路および調整池 40 cm, 西部承水路 20 cm）を示している。

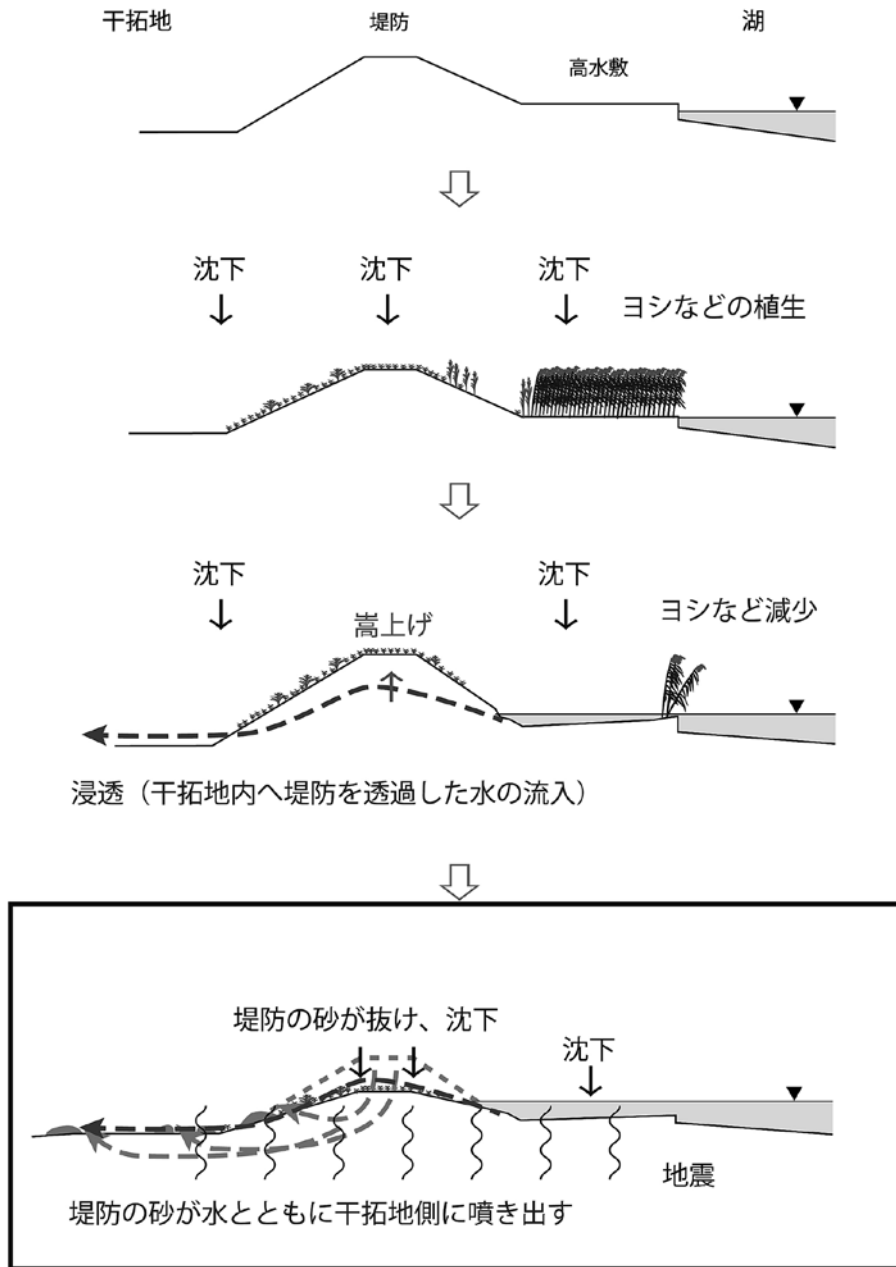
図 5. 予想される堤防沈降のプロセスを示した模式図.

筆者らの河北潟湖岸の継続調査の中で、正面堤防、東部承水路1号堤防とも2023年の時点で多くの地点において高水敷が沈下して水没しており、堤防内地下水位は0 mより高かった可能性がある。筆者らが推定している堤防沈下のシナリオは以下のとおりである（図5）。

堤防完成時や2010年以降の堤防の高上げ工事が行われた直後は高水敷が陸上に出ていたが、その後徐々に沈下が始まり、高水敷が水没してヨシなどの抽水植物帯が形成された。2023年までにはさらに沈下が進んでおり、ヨシ帯が消滅するまで沈降している地点も見られ、そうした地点では堤防裾まで水没しており、堤防浸透水の干拓地内への流入が確認されていた。こうした状況の中で地震が起こったことから、水に満たされていた堤防内部が流動化し、表面のコンクリートブロックやアスファルト護岸及び被覆していた植生を残して、内部の砂が干拓地側に噴き出し堤防が沈下・消失した。

堤防沈下の主要因については、上記の通り底泥の置き換えを含め砂丘砂を築材として用いたこと、沈下に対しての対策が遅れていたことにあると推測している。また、その他の要因として、堤防の向きも関係している可能性を指摘しておきたい。干拓地堤防のうち最北部の東西に延びる堤防も被害が大きかった地点であったが、被害が最も大きかった正面堤防との方向と一致している。
