ホテイアオイ除去および部分浚渫後の河北潟西部承水路における水生植物の状態

要約: ホテイアオイの除去と部分的浚渫が実施された後の河北潟西部承水路の水草の現状についての調査を2004年秋に実施した。2002年に大発生したホテイアオイ群落は、そのほとんどが2003年春までに枯死または除去された。一方、ホテイアオイ大発生以前に発生場所で確認されていたマツモなどの沈水植物は、今回の調査ではほとんど確認されなかった。

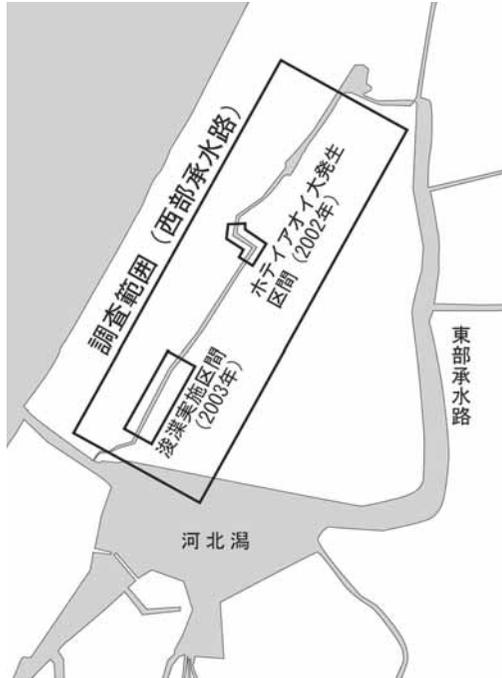
図1. 調査をおこなった西部承水路. 調査をおこなった区間, 2002年にホテイアオイが大発生した区間, および2003年に浚渫をおこなった区間を示した.

図1に西部承水路の位置および、ホテイアオイが大発生した区間と浚渫がおこなわれた区間を示した。

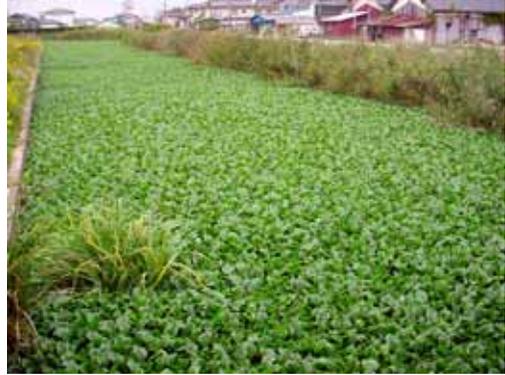
写真1. ホテイアオイ除去前の西部承水路の状態 (2002年10月20日撮影).

ホテイアオイは、2002年夏から秋にかけて大発生し（写真1）、その年の冬にはほぼ枯死したが、ほとんどの遺体が残っており、石川県土木部により2003年2月から3月にかけて除去作業が実施された。その結果、室橋より下流約1km区間において、ほぼ枯死状態にあったホテイアオイの群落がほぼ完全に除去された（写真2）。その後、2003年4月には、ホテイアオイ除去区間より下流に僅かに生き残ったホテイアオイの越冬個体が増えつつあったが、筆者らの手によって除去作業がおこなわれた。

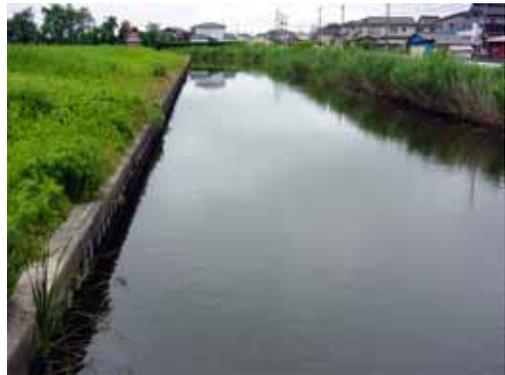
写真2. ホテイアオイ除去後の状態 (2003年7月13日撮影).

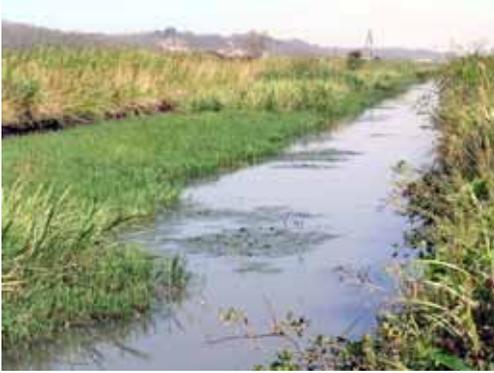
写真3. 浚渫後の西部承水路の状態。下流から上流を見たところ。右岸側の植生帯と左岸側の無植生帯の差が顕著である(2004年9月12日撮影)。

この浚渫にあたっては, 事前に事業者主催による水生植物等への配慮事項を検討するための話し合いがもたれ, 筆者の一人も参加した. その中で, 希少水生植物の保全対策として, 浚渫対象区間の水路の全面を浚渫の対象とするのではなく, 左岸側半分だけを浚渫によって取り除き, これまでに希少植物が多く確認されている右岸側の植生には手をつけずに残すという手法が提案された. その結果, 写真3に示すような部分的浚渫が実施された.

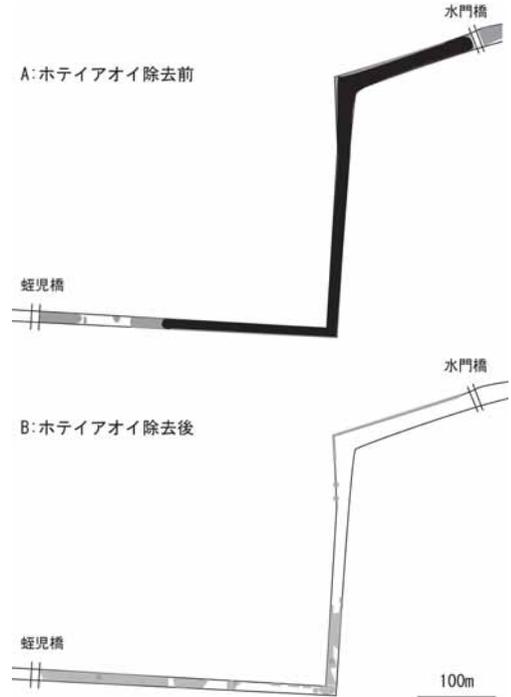
図2にホテイアオイ除去前後の植生の状態を比較した. 2004年の調査においては, この区間ではホテイアオイは完全に消失していた. かつてのホテイアオイ群落があった位置のほぼ中央より少し下流の, 水路がクランクになっている付近で, ヒシの群落の発達を確認され, ホテイ

アオイからヒシへの浮葉・浮漂植物の置き換わりが起こっているものと思われる。しかし、ヒシの群落の大きさは、かつてのホテイアオイ群落の20%以下であり、除去区間の多くは新たな植生に被われてはいなかった。

図2. ホテイアオイ除去区間の状況。A: 除去前の状況(高橋・他2003を改変)、B: 除去後の状況。濃く塗りつぶした部分がホテイアオイの群落で、その他の群落は、淡色で示した。

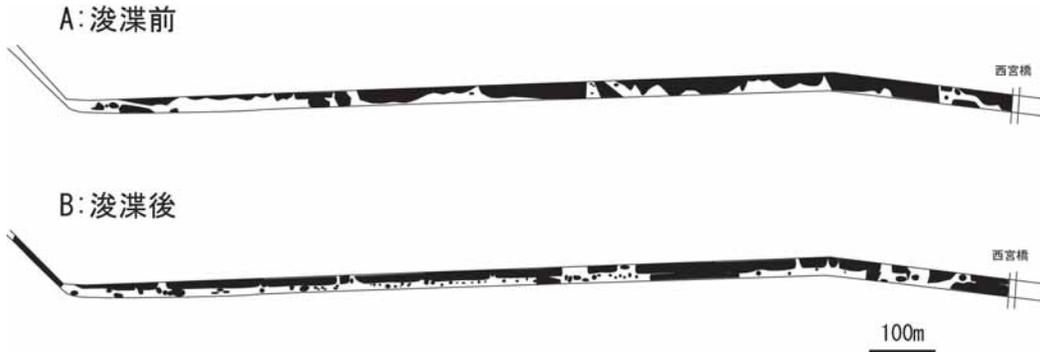
図3に浚渫前後の植生の被覆状況の比較をした。浚渫実施区間においては、浚渫前には、水路のかなりの部分が植生によって占められていた。部分的浚渫により、植生の残った右岸側と浚渫がおこなわれた左岸側では、かなり明瞭に植生分布の違いが見られ、左岸側に植生に被われない部分が確認されるようになった。

しかし、浚渫から1年を経過しないものの、今回の調査において浚渫により無植生となった区画にも、すでに植生の侵入は始まっていることが確認された。侵入が認められた群落の多く

図3. 浚渫区間での状況. A: 浚渫前の植生の状況 (高橋・他 2003 を改変), B: 浚渫後の植生の状況.

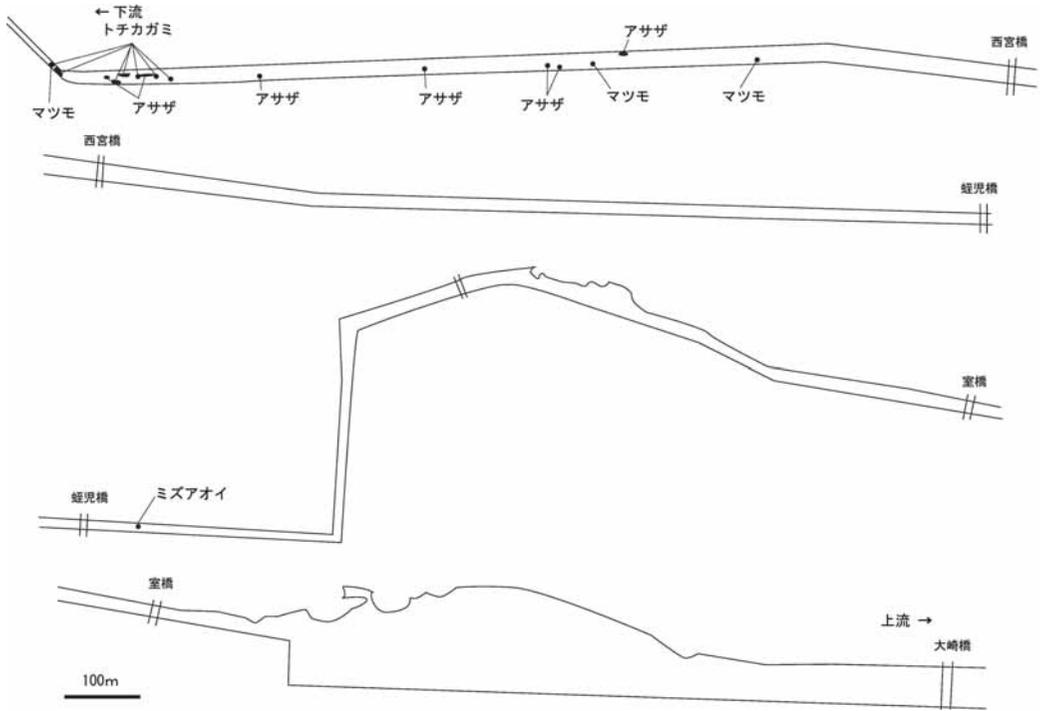
今回の調査で確認された、浮葉・浮漂植物のアサザとトチカガミ、沈水植物のマツモおよび抽水植物のミズアオイは、河北潟地域では消滅が懸念される希少な水生植物である。これらの希少植物の分布を図4に示した。

希少植物のほとんどは西宮橋よりも下流で確認されており、とくにトチカガミは、最下流部に集中している傾向が見られた。

図4．西部承水路の2004年9月の希少植物の分布．

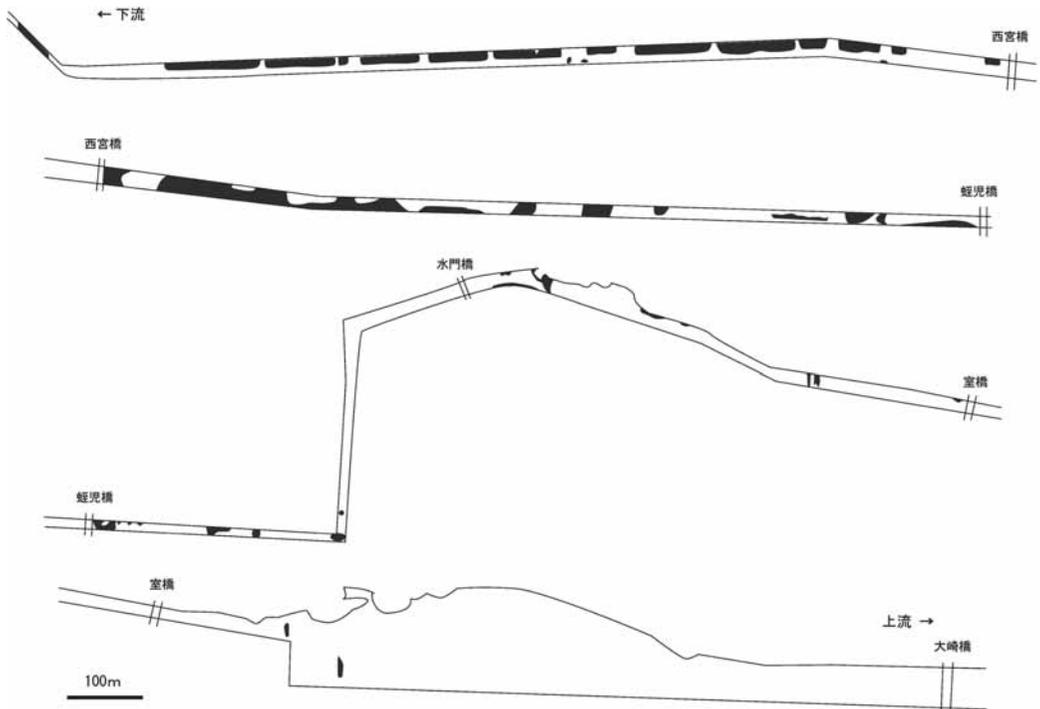
チクゴスズメノヒエの分布を図5に示した。

西部承水路の下流から1/3区間は、浚渫により空いた区画を除いてほとんどがチクゴスズメノヒエで埋め尽くされている状況であった。2002年の状況と比べると浚渫で取り除かれたことによる群落面積の縮小は認められるものの、個々の群落はわずかに拡大を続けており、その傾向は西宮橋の少し上流部で顕著であった。

図5．西部承水路の2004年9月のチクゴスズメノヒエの分布状況．

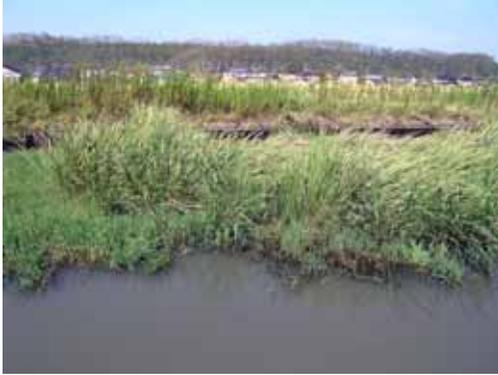
西部承水路におけるチクゴスズメノヒエの群落の特徴として、水路の右岸から左岸までを隙間無くマット状に厚く被う強大な群落となって発達しているものが多いということがあげられる。また、既存のヨシ群落やマコモ群落などを取り囲むように、ほふく茎を伸長して群落を拡大している様子が見られた(写真4)。

写真4. マコモ群落を取り囲むように伸長するチクゴスズメノヒエ群落(2004年9月12日撮影).

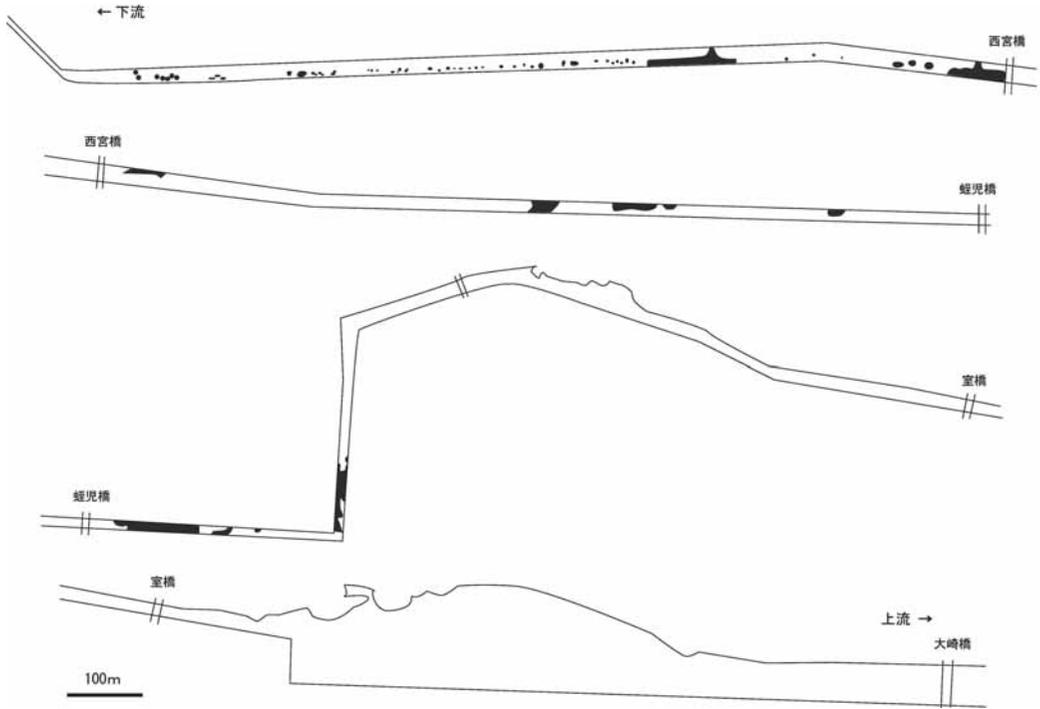
ヒシの群落は、2002年にも蛭児橋の上流部分でまとまった群落を確認されていたが、今回の調査では、この地点の他に、ホテイアオイが除去された区間の一部や、浚渫がおこなわれた西宮橋下流部にまとまった群落を確認された(図6)。このように、2004年には、ヒシは、新たにできた水面に群落を拡大したために、西部承水路における群落の占有面積は増加した。しかし、チクゴスズメノヒエ(図5)と比べると占有面積は小さく、またすでにチクゴスズメノヒエ群落やヨシ等の抽水植物群落に占有されてい

図6．西部承水路の2004年9月のヒシの分布状況．

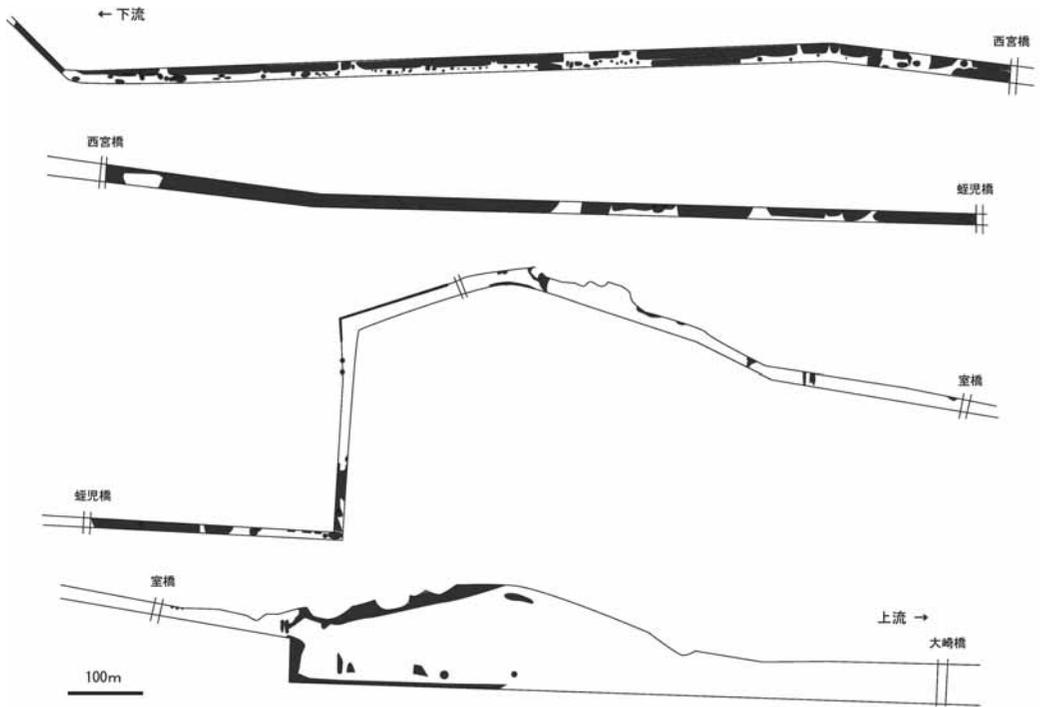
西部承水路は、水路の広い範囲が植生に被われている。ただし、土砂の堆積により底泥に直接根を張り立っているヨシやマコモの他に、水面にほふく茎で広がるチクゴスズメノヒエや浮葉・浮漂植物のヒシが多いため、流路全体が埋まっている訳ではなく、水面下では水流が認められる。しかし、蛭児橋と西宮橋の間や、西宮橋から下流部の浚渫をおこなっていない部分は、少なくとも水面のほぼすべてが水草によって埋め尽くされているといっても過言ではない状態が見られた(図7)。

図7．西部承水路の2004年9月の水生植物による水面の被覆状況．
