# 河北潟の再汽水化プロジェクトについて

報告：永坂正夫 〈再汽水化プロジェクトメンバー／高橋 久、永坂正夫、福原晴夫、高野 典礼、奥川光治、上野直人、尾上健治、番匠尚子、川原奈苗〉

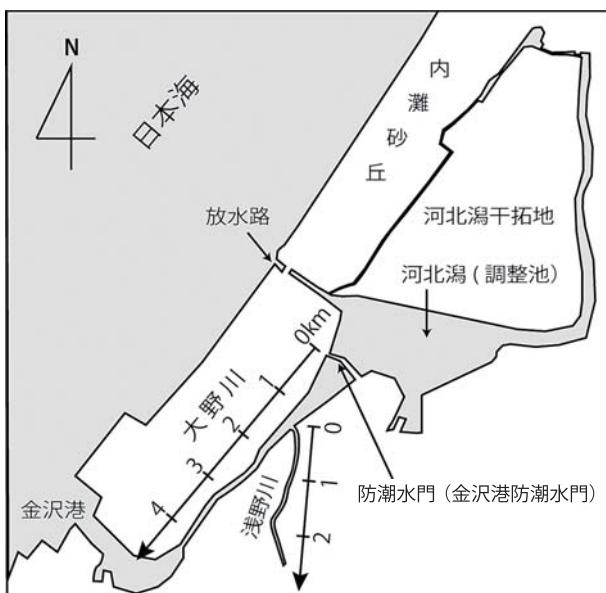
図1 調査地点の概要

約4.5 kmの流程があります（図1）。2019年7月には大野川の4地点（水門直下から金沢港直前まで）において、海水の遡上状況と各種水質の測定、及び水生生物の採取を行ないました。8月には大野川に加えて調整池内での水質測定と底生生物の調査を実施し、さらに11月には浅野川への海水遡上状況と各種水質の測定を行いました。2020年9月にも大野川の海水遡上状況と水生生物の採取を実施しています。

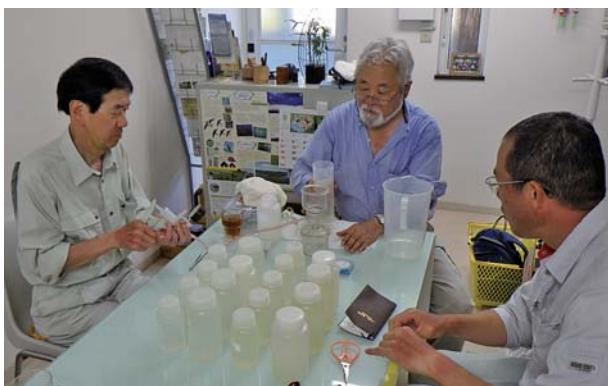
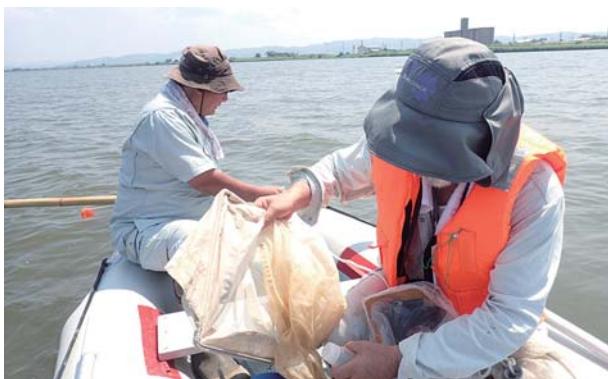
図2は大野川の流程に沿って測定された電気伝導度の変化です。電気伝導度（Electronic conductivity）は、電気の流れやすさを示しており、多くのイオンが溶け込んでいる水では大きな値を示します。淡水の河川水では0.01-0.03 S/m程度、多くのイオンが溶け込んでいる海水では5 S/m程度の値を示しますので、この電気伝導度を測ることで海水の遡上状況を把握することができます。図中の白丸は水面から0.1 mの深さの表層の値、黒丸は川底から0.1 mの底層の値を示し、0 km地点の白丸は防潮水門の内側で測定した調整池の表層の値を示しています。これによると、水門直下まで海水が遡上し、表層は海水の1/5程度の塩分濃度の汽水、下層では海水に近い汽水が滞留していることが確認できます。

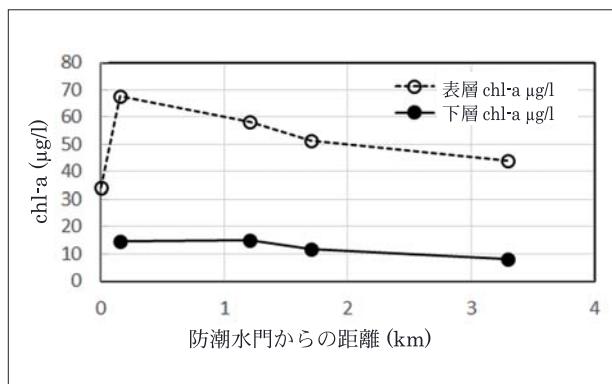
図4 大野川の流程に沿ったクロロフィルa量の変化

図4は植物プランクトンの量を示すクロロフィ

ルa量の変化です。このクロロフィルa量と懸濁物質量（図5）については、川底から0.5 mで採水した水の値を下層の値としています。調整池のクロロフィルa量が34 µg/lだったのに比べて、水門直下の表層で68 µg/lと高くなっているという予想外の結果となりました。防潮水門から流れだす調整池の水は岸寄りの水とは混じらず流下するようであり、防潮水門付近の滞留時間は流量から単純に計算されるよりも長く、植物プランクトンの発生には好適な条件となっていたようです。

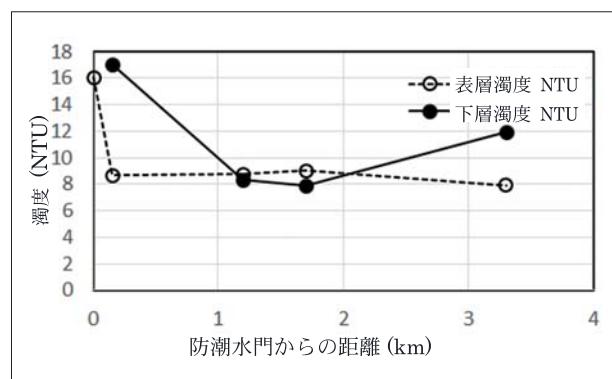
図6 大野川の流程に沿った濁度の変化

図6はメーターにより水中の光の減衰で捉えた

水の濁度の変化を示していますが、調整池の水のほうが濁度は高く、汽水環境下で低下しています。水に混じっている懸濁物質（主に細かな土壌粒子）の量の変化を見ると（図6）、表層の懸濁物質の値はいずれの地点でも18 mg/l前後であまり変わらないようですので、沈降が生じるほどではないにしても懸濁物質の凝集（フロキュレーション）が進み濁度が低下していると考えられます。この濁度の低下は汽水環境下での浄化機能の一つとして考えられますので、今後詳細な調査に取り組みたいと思います。

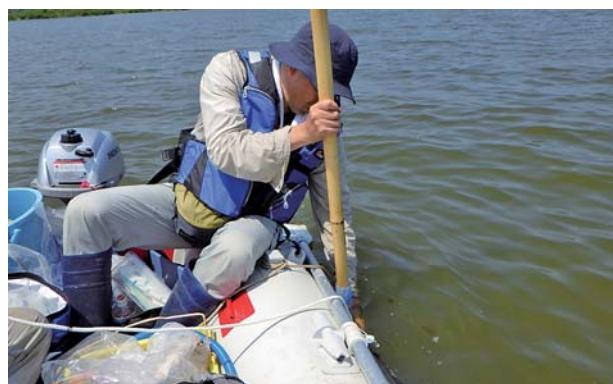
写真4 コアサンプラーを用いて河北潟の底泥を採泥中（8月4日）

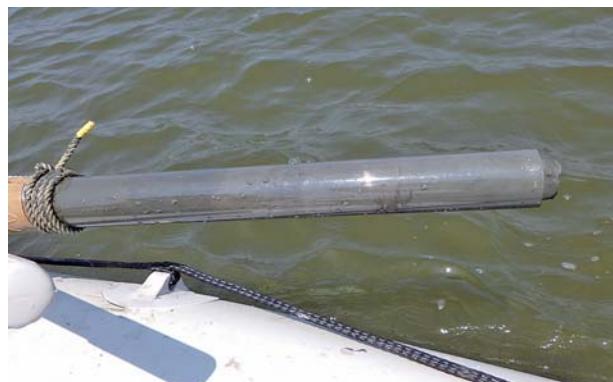
写真5 コアサンプラーを引き上げたところ。この地点ではやや泥状の底質だった（8月4日）

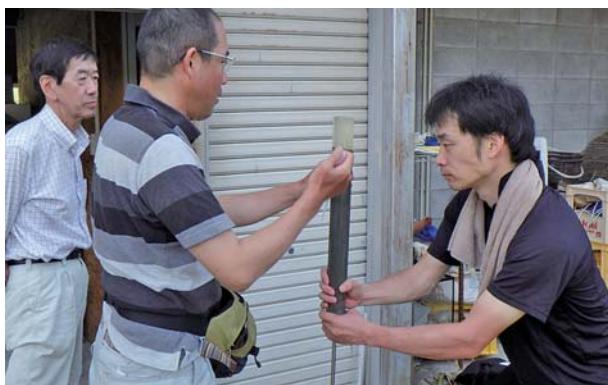
写真7 河北潟で採取した底泥コアを分析用に3 cmづつに切り分けている様子（8月4日）

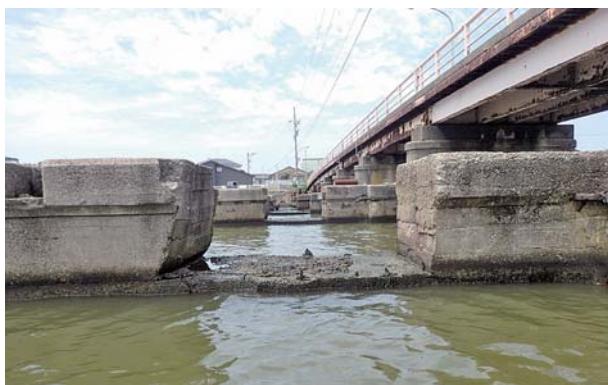
写真9 新川橋に残っているゲート式の防潮水門跡

1975年に開港した金沢港は、大野川の河口を掘り込んで作られており、このため以前よりも海までの流下距離が短くなっています。また、昭和40年代までは、大野川の下流部の新川橋（防潮水門から約3.5 km）にはスイングゲート型の水門が設けられており、遡上する海水の量を調整していましたことも判ってきました（写真9, 10は現在の水門跡ですが、1975年撮影の国土地理院の航空写真にもその水門のゲートが写っています）。今後、過去の河北潟の塩分濃度の記録を参考する際には、当時どのような海水遡上管理を行っていたのか情報を精査する必要があります。

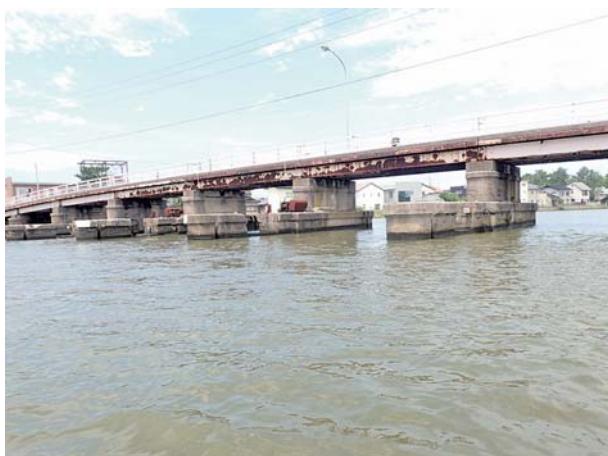
写真10 手動式の防潮水門で、昭和13年～昭和46年に稼働していたことが記録されている。
