河北潟の沿岸帯の植生 V

—旧浅野川河口部から大根布防潮水門南東側の湖岸について—

要約：旧浅野川河口部から大根布防潮水門南東側の湖岸について植生分布を調べ、現存植生図を作成した。あわせて過去の植生状況についても調査した。旧河口域に残存していた植生帯に加えて、防潮水門建設後に堆積した土砂に発達した植生帯が見られる。これらの植生帯は、東西承水路を除く現在の河北潟調整池のなかでは、まとまりのある植生帯として代表的なものであるが、近年地盤沈下等による植生帯の衰退傾向がみられる。

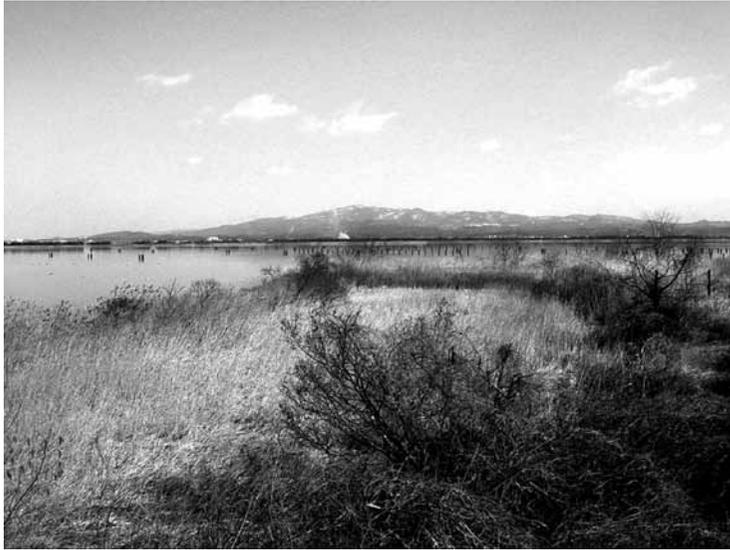
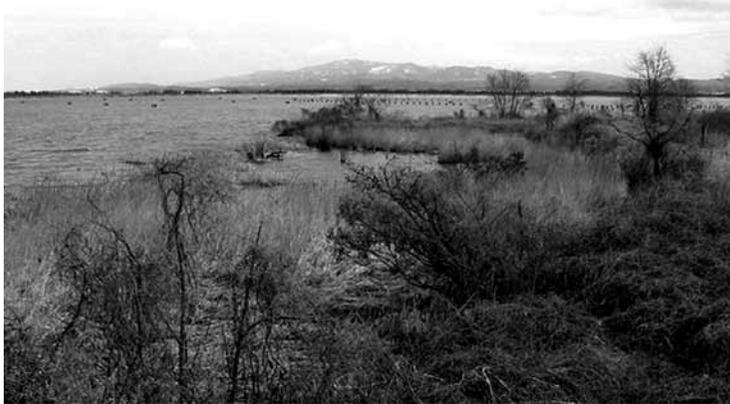
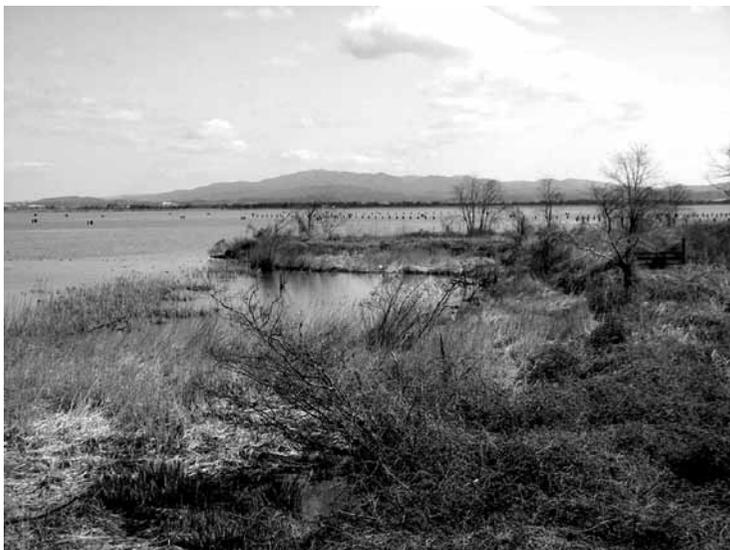
写真1. 2004年時点での調査地東側の植生の状態

写真2. 2009年時点での調査地東側の植生の状態

写真3. 2010年時点での調査地東側の植生の状態

図4に, 1975年, 2002年, 現在の植生の状態を示した. 1975年から2002年にかけては, 堤防工事により湖岸植生帯の一部の陸地化が見られるが, 植生帯の沖出し幅は, とくに防潮堤防側(図の左側)において拡大する傾向がみられる. 一方, 2002年から2010年にかけては, 陸域の変化は見られないが, 湖岸植生帯の多くの部分が欠損していることがわかる. 原因としては, 地盤沈下の影響が大きいことが推測されるが, その他に堆積土砂量の減少, 湖の水位の上昇傾向などの影響が考えられる. 2009年2月と2010年3月に撮影した写真を比較してみると, 植生の衰退が著しいことがわかる(写真). 何らかの対策を施さなければ, 近いうちに植生が失われることが考えられる.

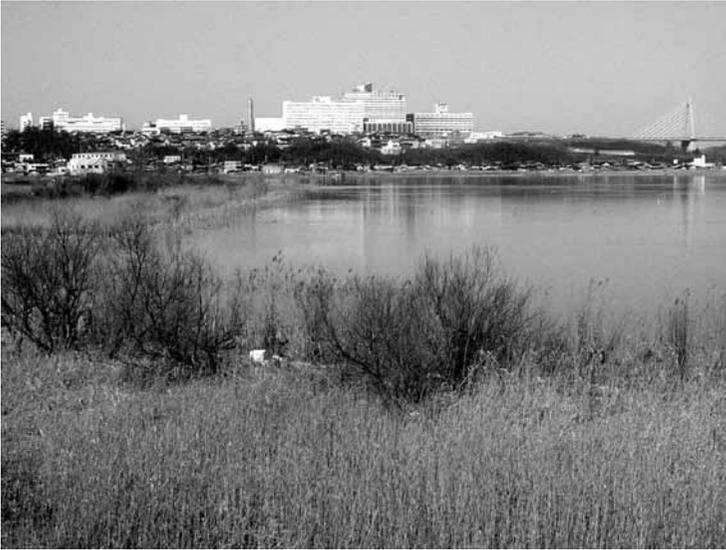
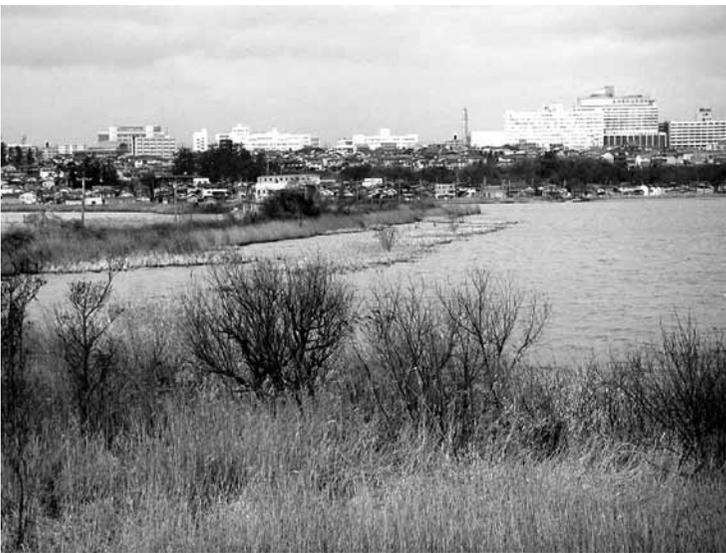
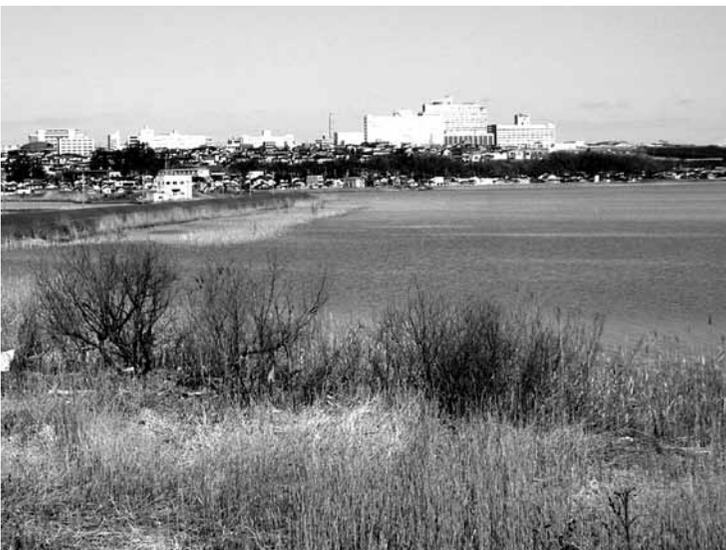
写真4. 2004年時点での調査地西側
(大根布防潮堤防付近)の植生の
状態

写真5. 2009年時点での調査地西側
(大根布防潮堤防付近)の植生の
状態

写真6. 2010年時点での調査地西側
(大根布防潮堤防付近)の植生の
状態

いる. この部分の植生帯の沖出し幅は30~40m程度である. さらに, 大根布防潮水門へつづく防潮堤防沿いに, 40m程度の幅の沖出し幅の植生帯がみられる. この植生帯のほとんどは, ヒメガマより構成される. この部分の植生帯は, かなりの部分に欠損が見られる.
